四川省凉山州美姑县沙马乃托一期风电场工程项目

# 水土保持监测总结报告

编制单位：四川国之美工程设计有限公司

二〇二一年八月

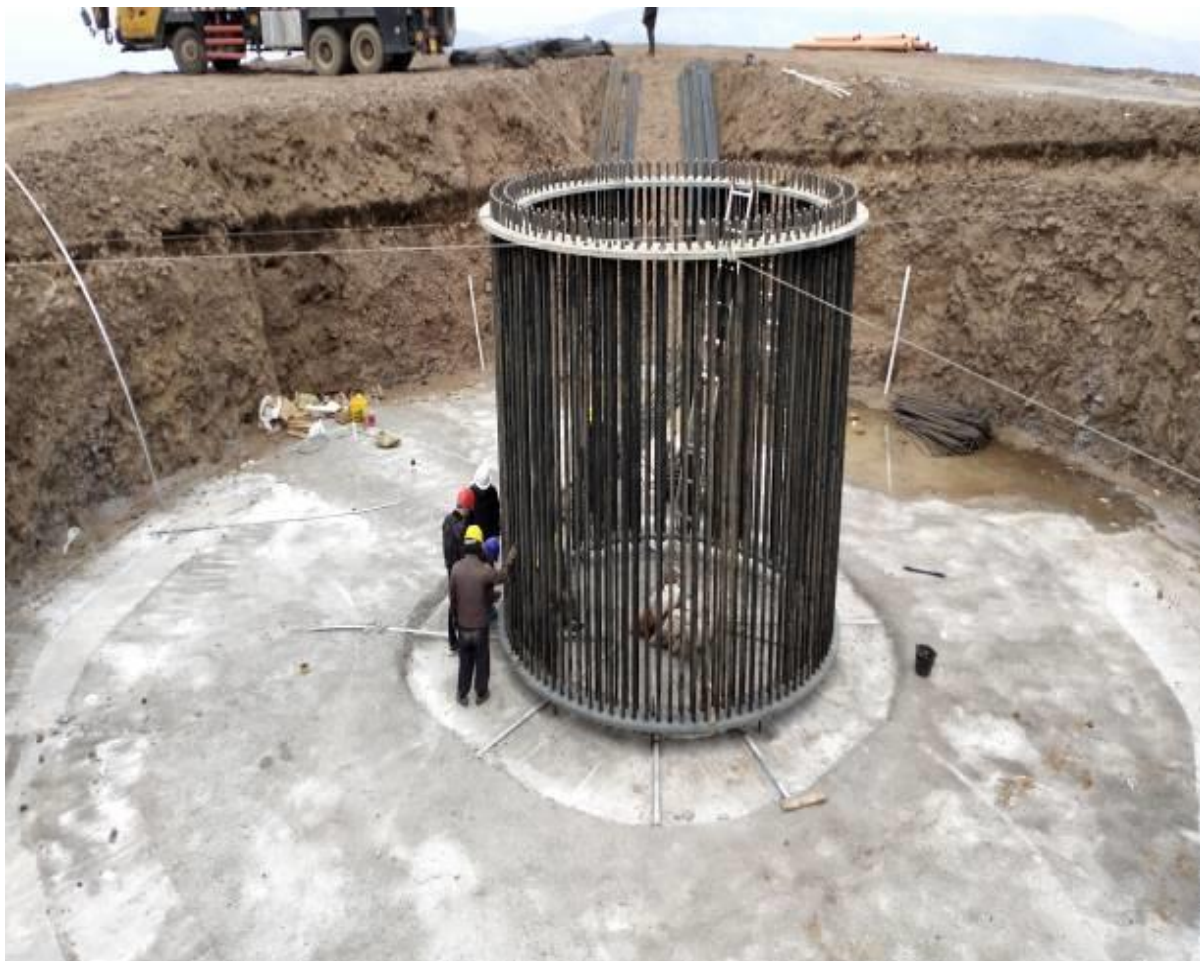
图 1-2 风机基础

风电机组基础采用现浇钢筋混凝土浅埋基础，其基础型式为圆形独立扩展基础。基础分上、中、下三节。基础底部直径 20.6m，下部圆柱高 1.0m，基础上部台柱直径 8.2m，高 1.1m，中间圆台底部直径 20.6m，圆台上部直径 8.2m，圆台高 1.5m，基础埋深 3.6m。基底铺厚 100mm 的 C15 素混凝土垫层，局部地方铺厚 250mm 的 C15 素混凝土垫层，其上浇筑 C35 主体钢筋混凝土。塔筒采用锚栓式与基础连接。

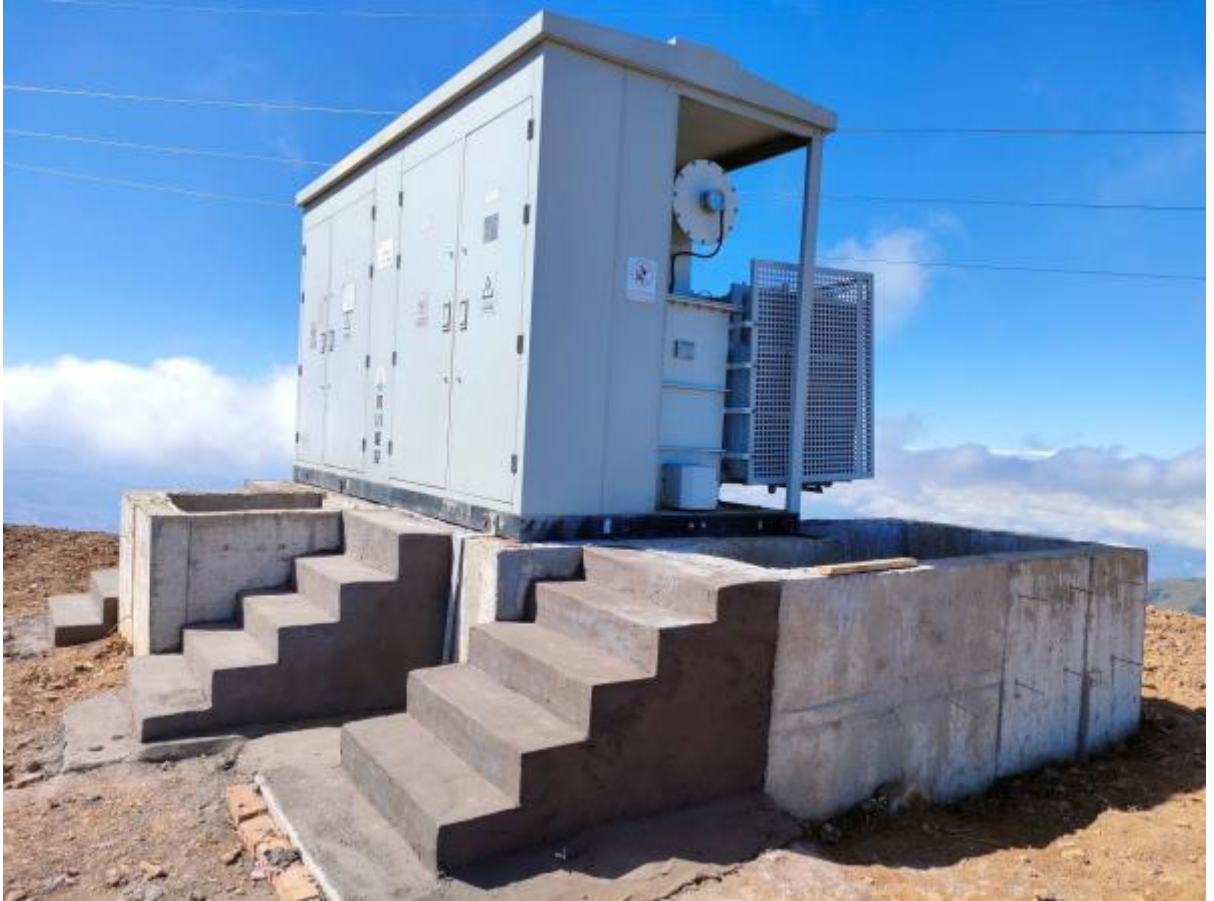
图 1-3 箱变基础

箱变基础为箱式钢筋混凝土结构基础形式，顶部为变压器预埋槽钢，混凝土强度为 C25，基础垫层混凝土为 C15。

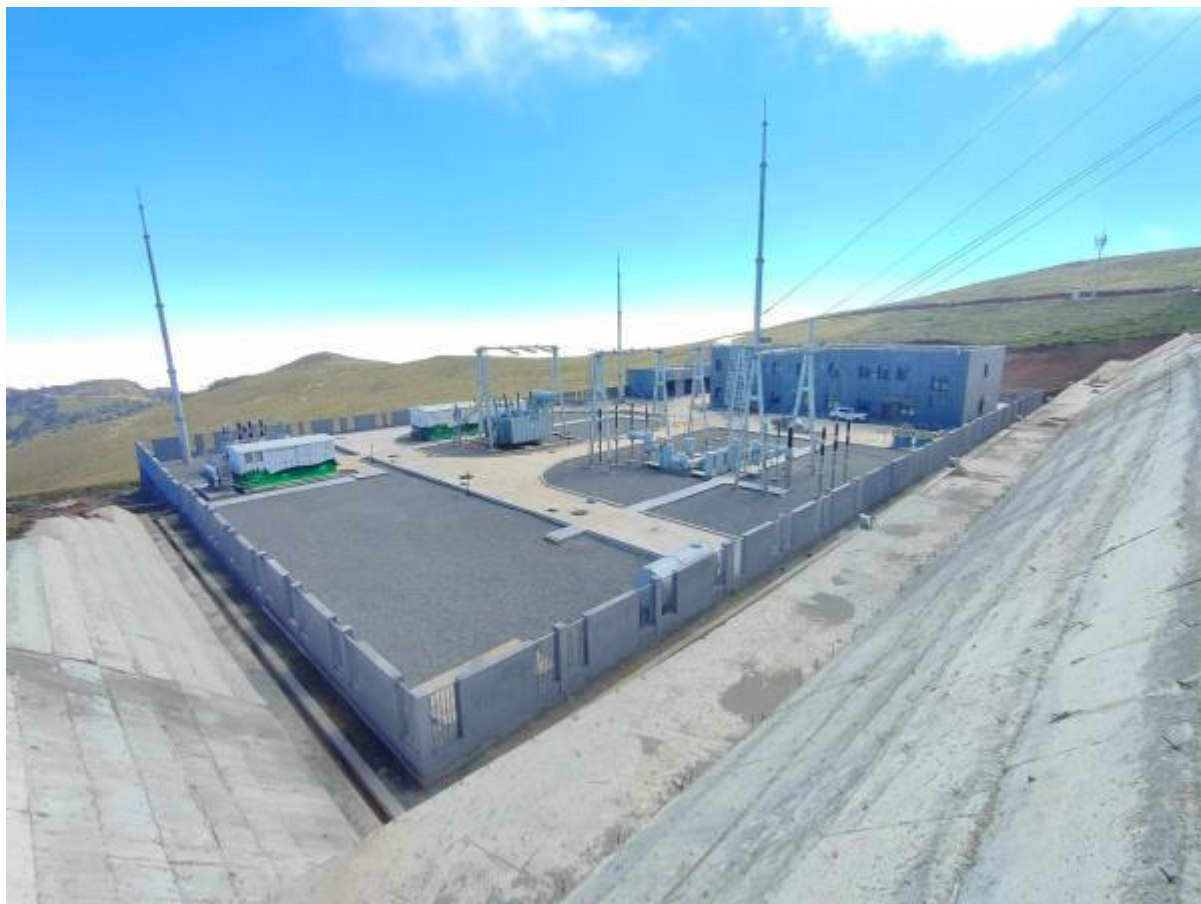
图 1-4 沙马乃拖 110kv 升压站

本项目新建 110kV 升压站 1 座，站址位于井叶特西乡与瓦西乡交界出的山脊顶部。升压站由生产区和生活区组成。生产区主要布置出线场、SVG 装置室、35kV 配电装置室、控制楼、污水处理房及水泵房、仓库、避雷装置等；生活区主要布置生活楼、门卫室等。场地内布置绿化用地、停车位、运动用地等。

升压站场地为长方形，长约 100m，宽约 65m。高程约 3750m，场地地形较为平缓，升压站入口设在场地东南侧靠近现状道路，场地东南侧布置生活区，西北侧为生产区。

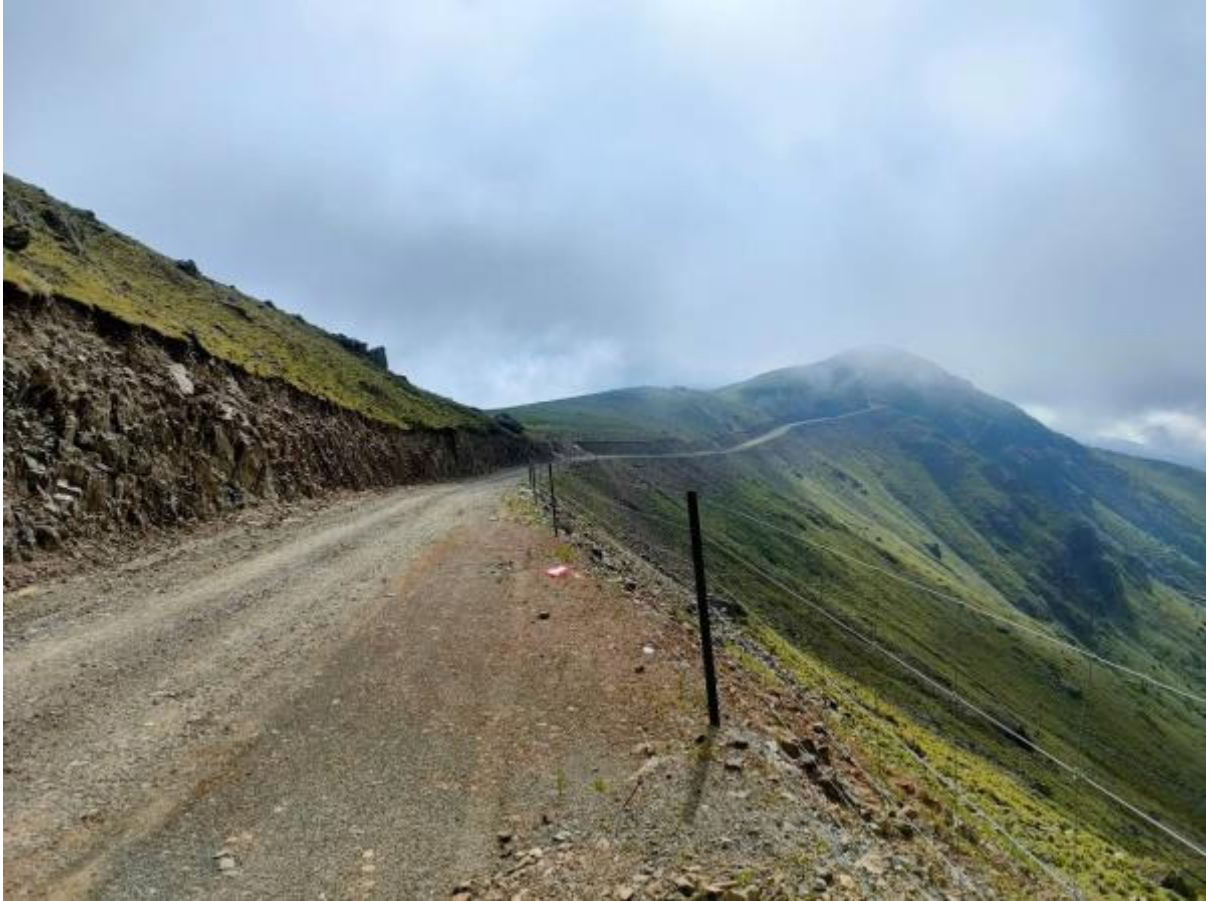
图 1-5 道路工程

本项目实际道路总长 18.505km，其中：进场道路 10.073km，新建场内道路 12.60km（主线道路 4.475km，进站道路 0.412km，支线道路 3.545km）。进场道路与场内道路路面宽 4.5m，路基宽 5.5m，均为泥结碎石路面；进站道路为混凝土路面。道路工程总占地 21.57hm<sup>2</sup>。

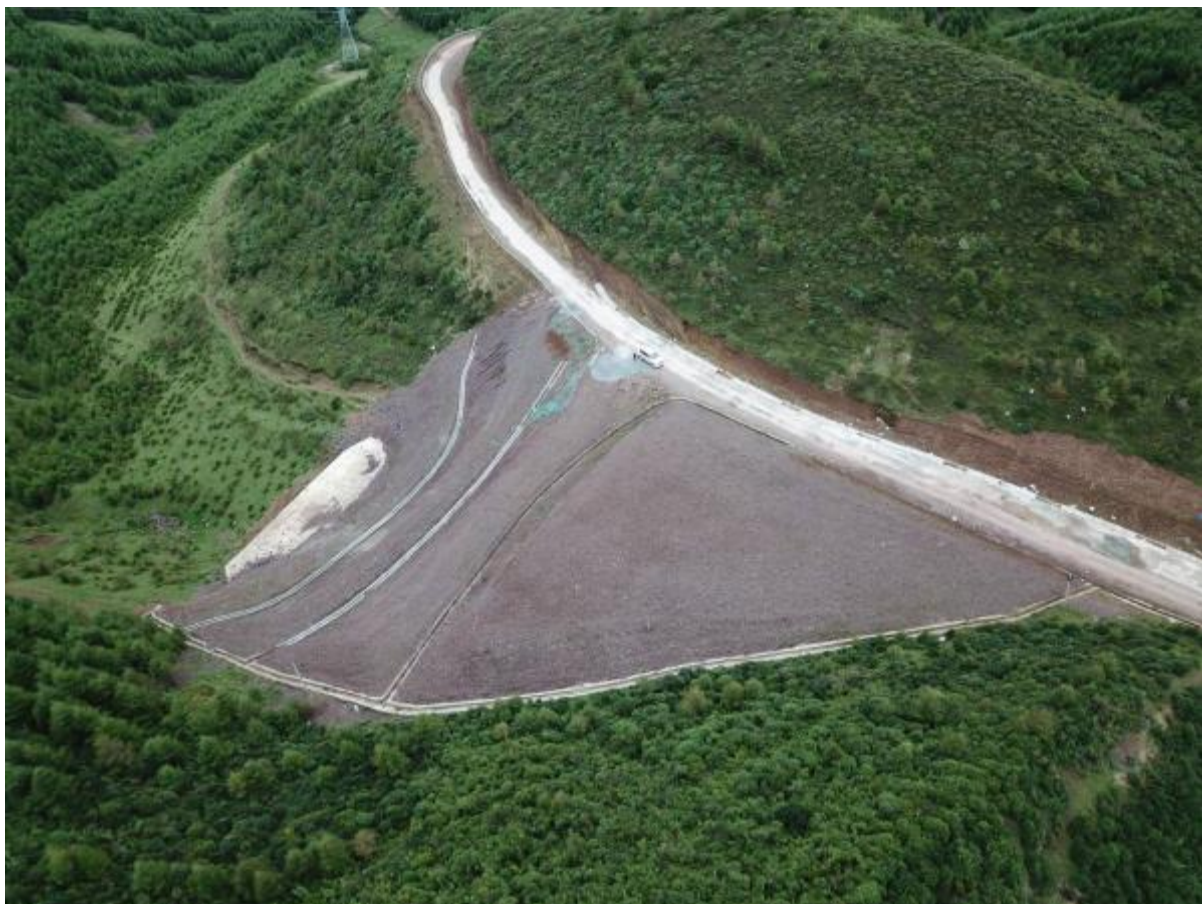
图 3-1 1#弃渣场

1#渣场位于进场道路 K0+700 左侧临路（如图 3-1 所示），属坡地型弃渣场，渣场容量 10.60 万 m<sup>3</sup>，占地类型为林草地，实际占地面积 5318m<sup>2</sup>，堆渣量 3.90 万 m<sup>3</sup>，最大堆渣高度 28m，渣场级别为 4 级。渣场下游 500m 范围内无居民点，也无企业和重要公共设施等，场址处未发现泥石流、崩塌、滑坡等地质灾害。

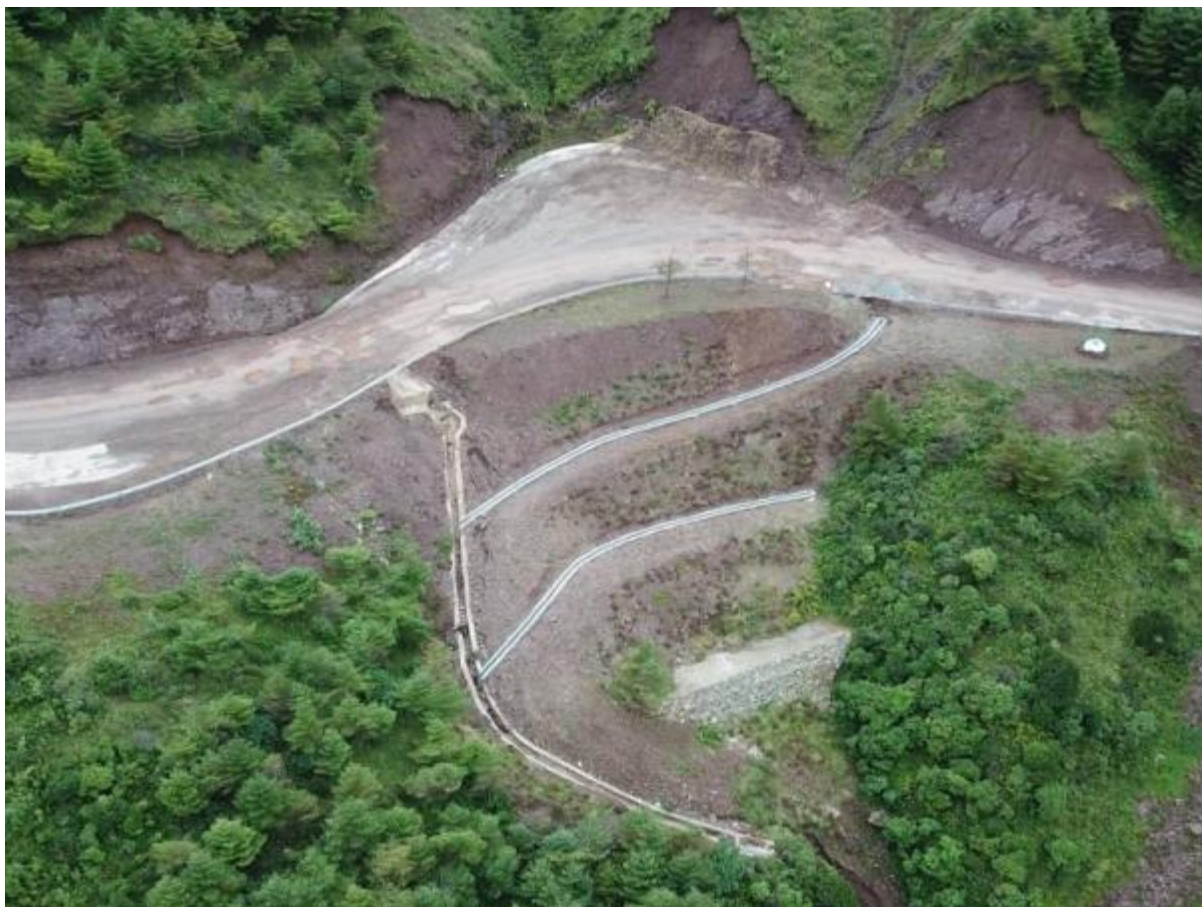
图 3-2 2#弃渣场

2#弃渣场位于进场道路 K1+340 左侧临路（如图 3-2 所示），属坡地型弃渣场，渣场容量 6.41 万  $\text{m}^3$ ，占地类型为林草地，实际占地面积  $2152\text{m}^2$ ，堆渣量 1.00 万  $\text{m}^3$ ，最大堆渣高度 15m，渣场级别为 5 级。渣场下游 500m 范围内无居民点，也无企业和重要公共设施等，场址处未发现泥石流、崩塌、滑坡等地质灾害。

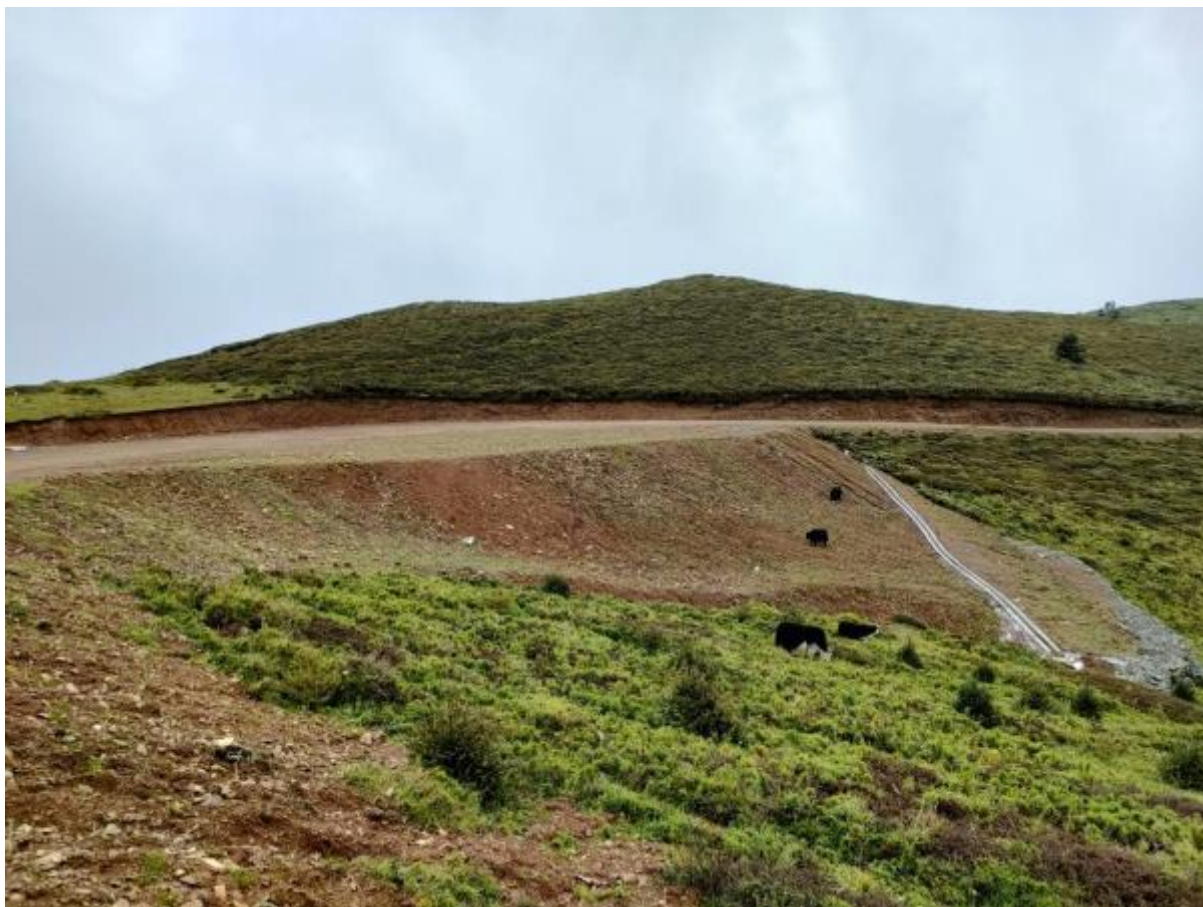
图 3-3 3#弃渣场

3#弃渣场位于进场道路 K5+460 左侧临路（图 3-3），属坡地型弃渣场，渣场容量 8.68 万  $\text{m}^3$ ，占地类型为林草地，实际占地面积 2081 $\text{m}^2$ ，堆渣量 1.30 万  $\text{m}^3$ ，最大堆渣高度 7m，渣场级别为 5 级。渣场下游 500m 范围内无居民点，也无企业和重要公共设施等，场址处未发现泥石流、崩塌、滑坡等地质灾害。

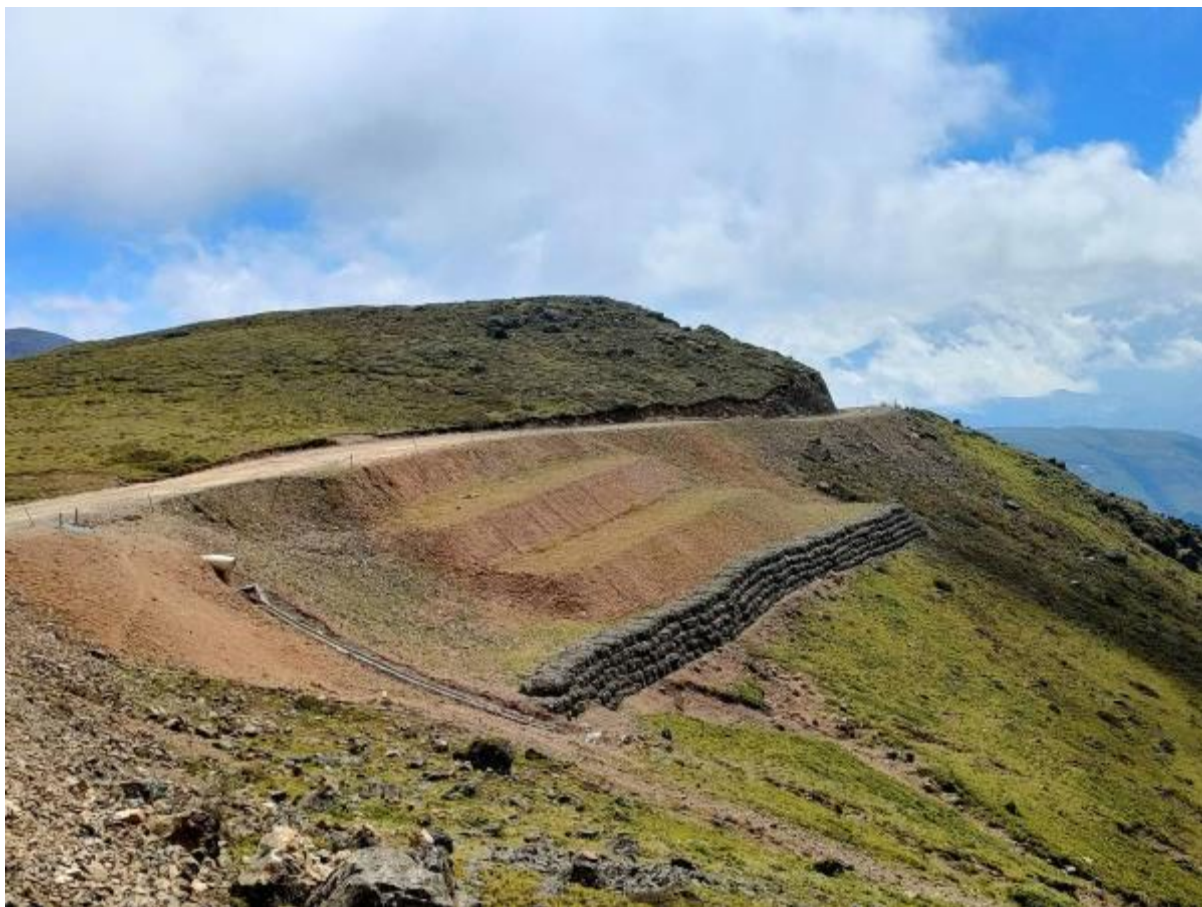
图 3-4 4#弃渣场

4#弃渣场位于场内道路 K0+20 右侧临路（图 3-4），属坡地型弃渣场，渣场容量 5.94 万  $\text{m}^3$ ，占地类型为林草地，实际占地面积 2260 $\text{m}^2$ ，堆渣量 0.50 万  $\text{m}^3$ ，最大堆渣高度 8m，渣场级别为 5 级。渣场下游 500m 范围内无居民点，也无企业和重要公共设施等，场址处未发现泥石流、崩塌、滑坡等地质灾害。

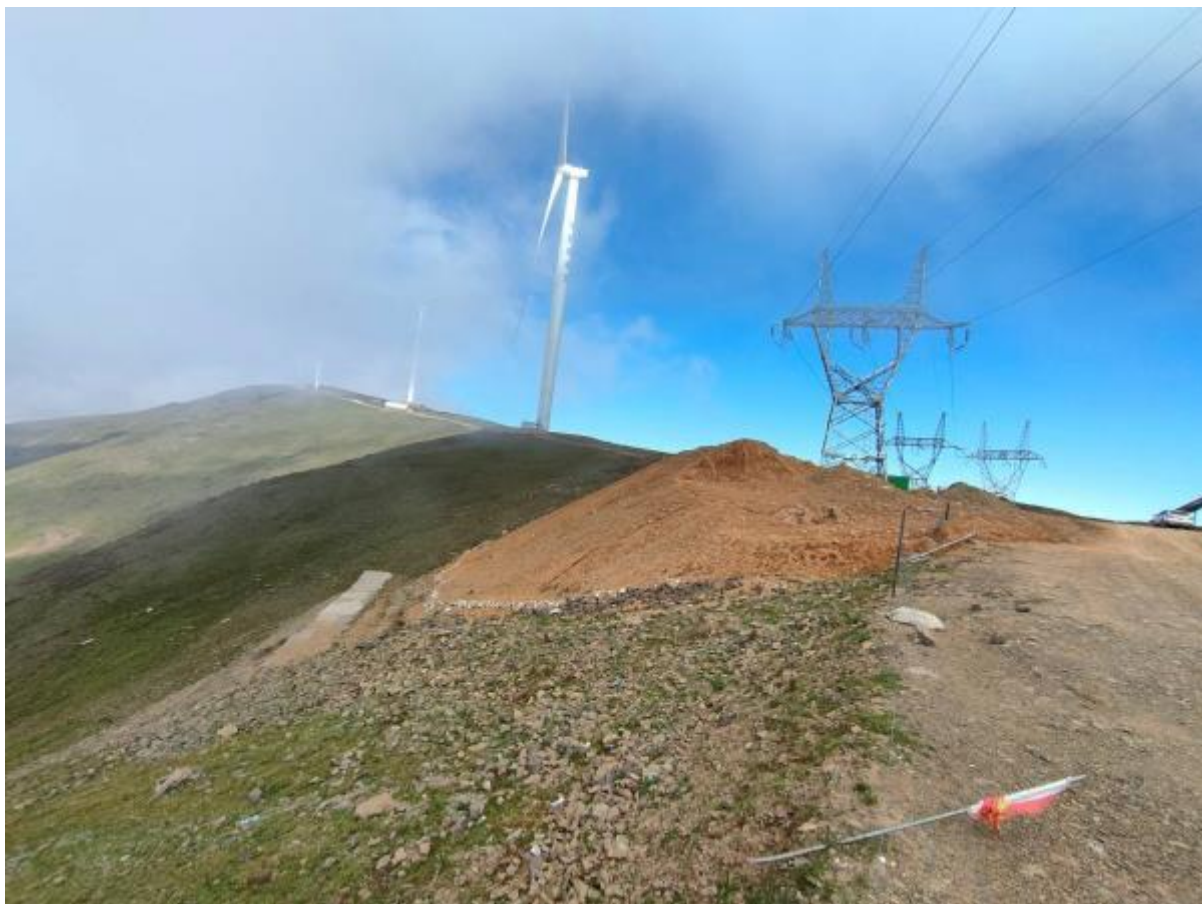
图 3-4 5#弃渣场

5#弃渣场位于场内道路 K3+900 右侧 20m（图 3-5），属坡地型弃渣场，渣场容量 4.92 万  $m^3$ ，占地类型为林草地，实际占地面积 3097 $m^2$ ，堆渣量 0.75 万  $m^3$ ，最大堆渣高度 6m，渣场级别为 5 级。渣场下游 500m 范围内无居民点，也无企业和重要公共设施等，场址处未发现泥石流、崩塌、滑坡等地质灾害。

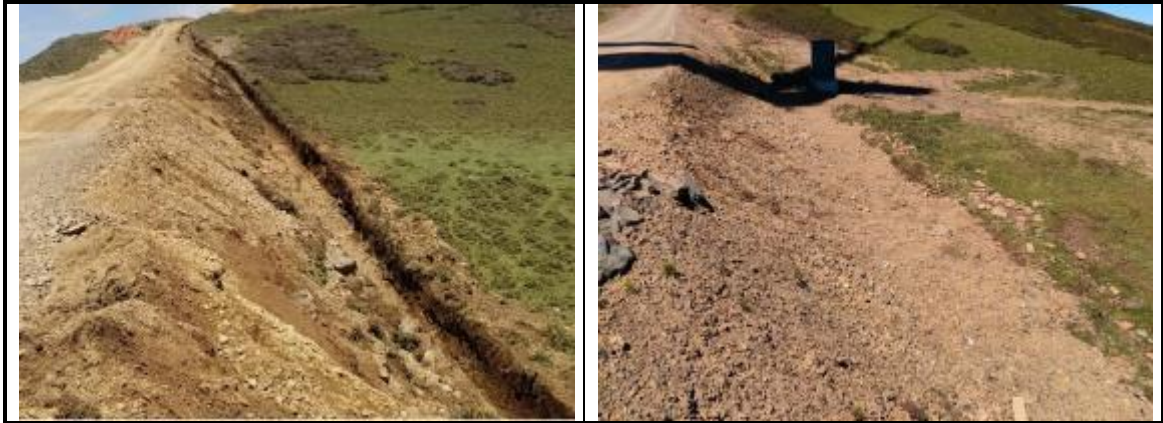
表土剥离、回覆（集电线路区）

施工前对集电线路扰动区域可剥离表土进行了剥离，共剥离表土 0.04 万 m<sup>3</sup>；施工结束后实施表土回覆、土地整治措施，经统计，表土回覆 0.04 万 m<sup>3</sup>，土地整治 0.82hm<sup>2</sup>。

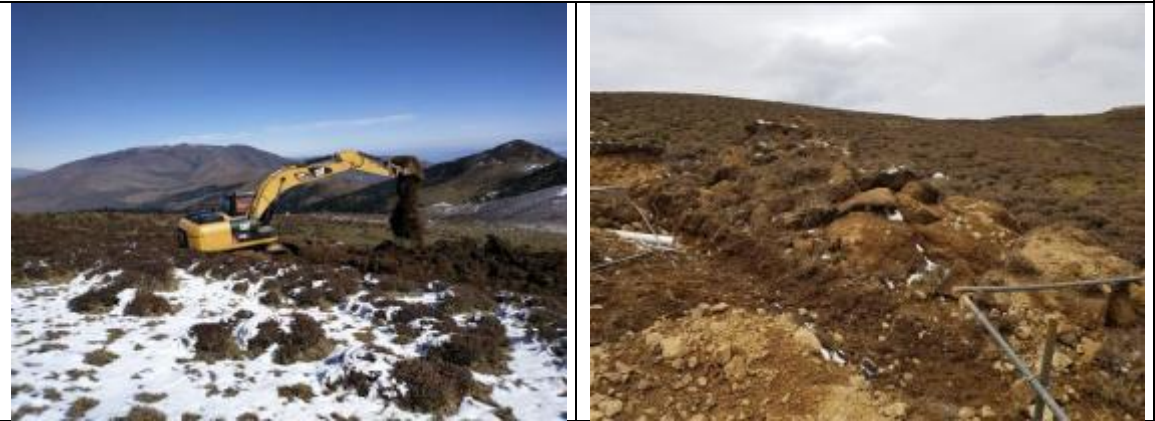
表土剥离（升压站区）

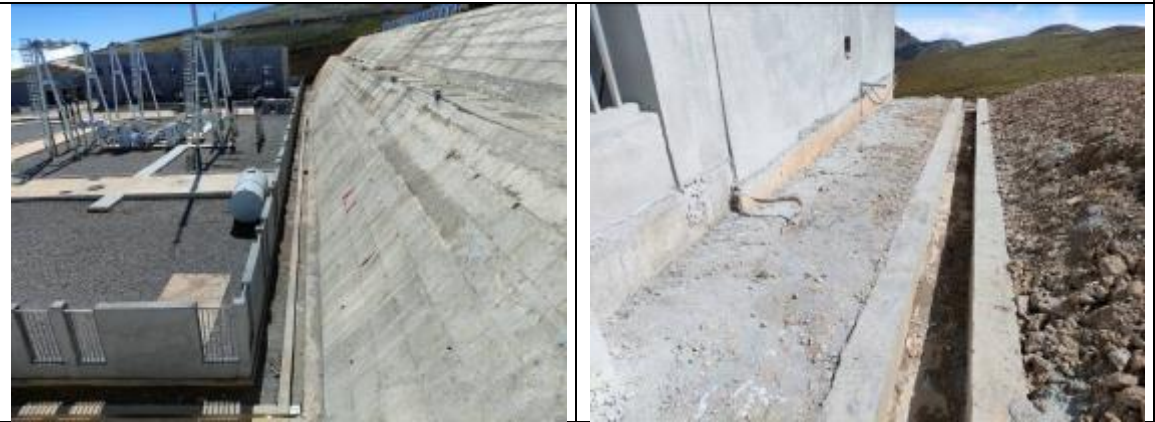
浆砌石排水沟（升压站区）

施工前对升压站扰动区域可剥离表土进行了剥离，共剥离表土 0.09 万 m<sup>3</sup>；升压站外围实施了浆砌石排水沟（矩形断面，底宽 0.4m，深 0.4m）221m，在排水出口设置浆砌石沉沙池 2 座；间隔内砾石压盖 3182m<sup>2</sup>；施工结束后对边坡进行表

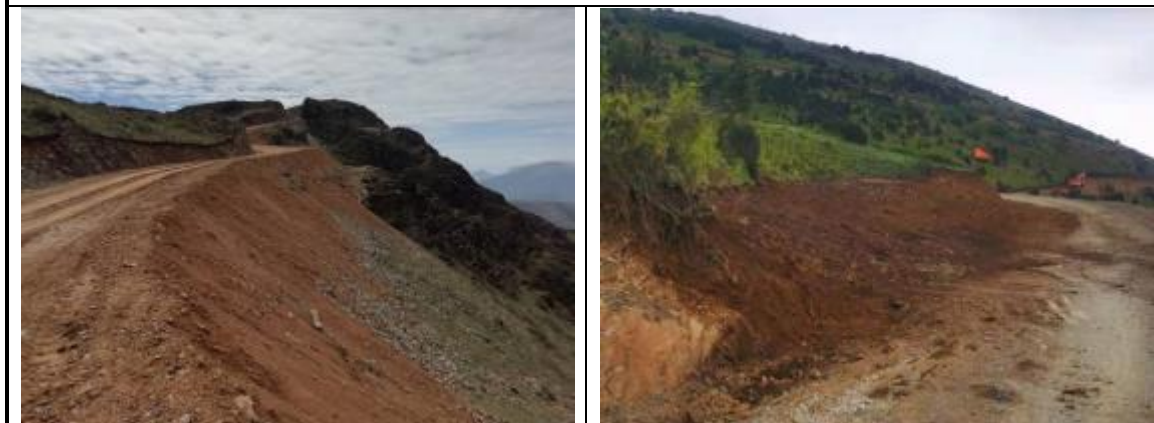
土地整治（道路工程区）

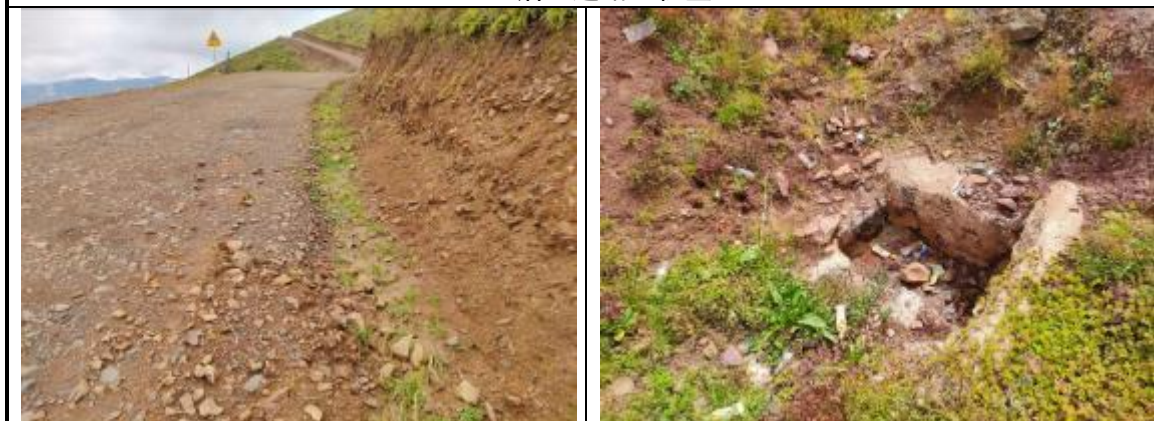
生态排水沟（道路工程区）

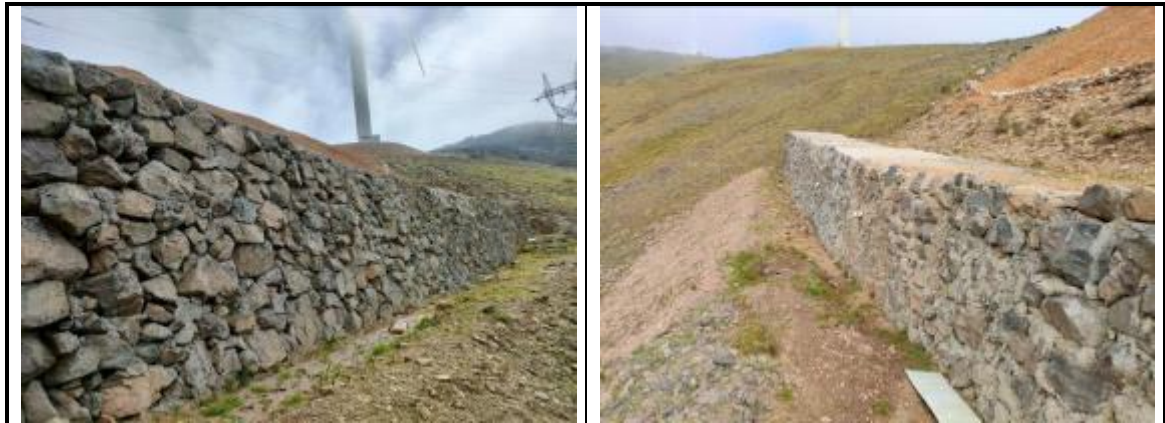
浆砌石挡渣墙（弃渣场区）

弃渣场堆渣前对可剥离表土区域进行表土剥离 0.18 万 m<sup>3</sup>；渣场坡脚采用浆砌挡渣墙、铅丝石笼挡渣墙进行拦挡，经统计浆砌石挡墙 132m、铅丝石笼挡渣墙 116m；在渣场外围及马道布置浆砌石排水沟 305m、混凝土排水沟 344m（矩形断面，底宽 0.4m，深 0.4m），在排水出口设置混凝土沉沙池 4 座；施工结束后实施表土回覆、土地整治、穴状整地措施，经统计，表土回覆 0.74 万 m<sup>3</sup>，土地整治 1.74hm<sup>2</sup>，穴状整地 406 个。

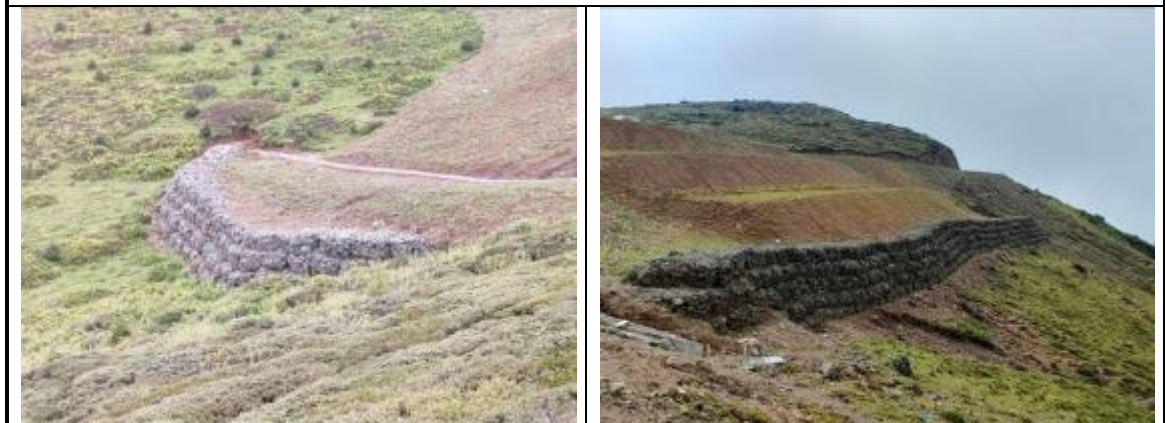
铅丝石笼挡渣墙（弃渣场区）

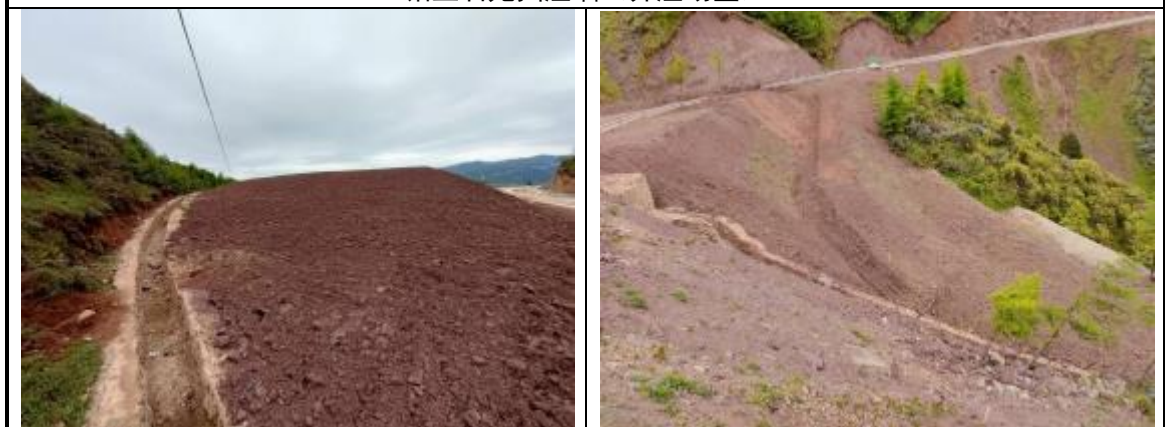
表土回覆、土地整治（弃渣场区）

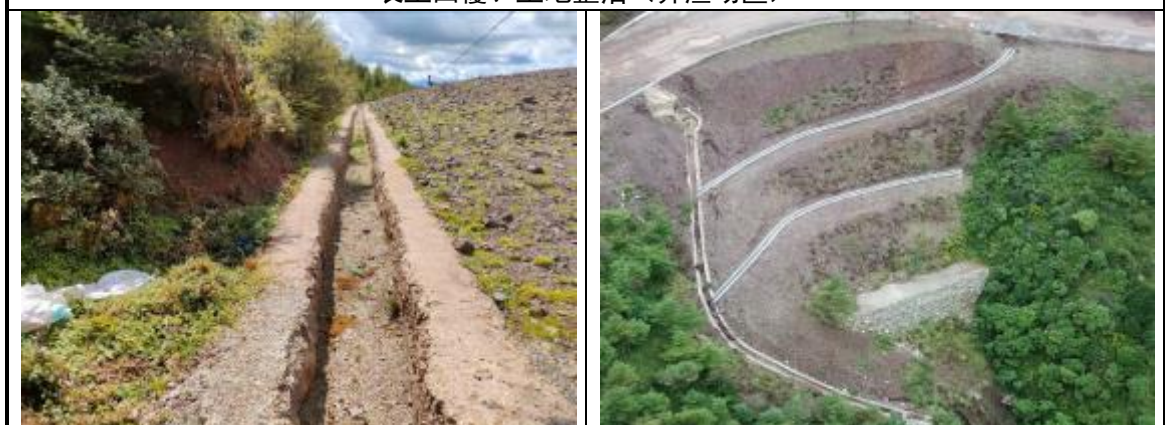
浆砌石排水沟（弃渣场区）

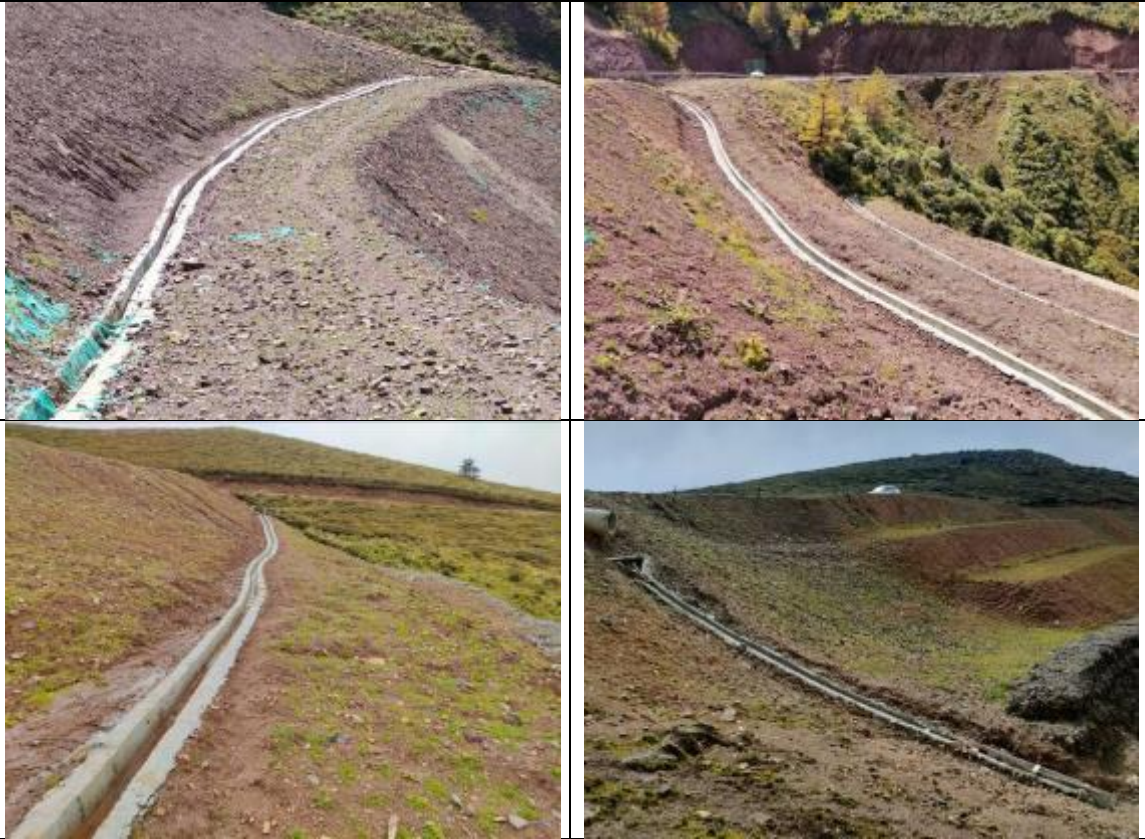
混凝土排水沟（弃渣场区）

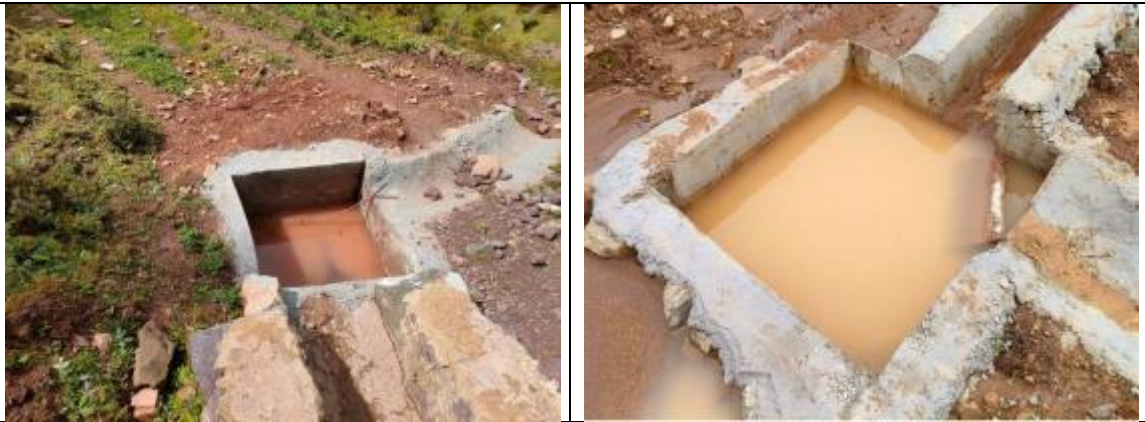
混凝土沉沙池（弃渣场区）

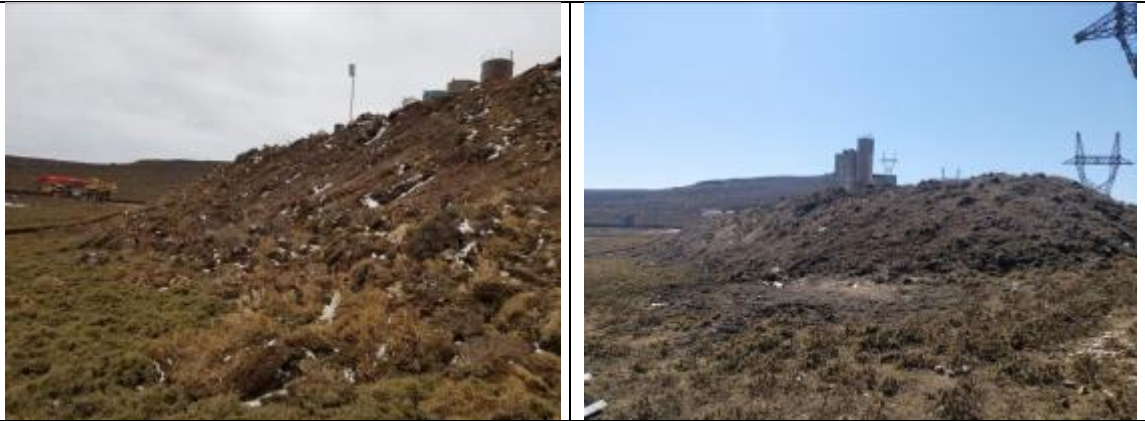
表土剥离（施工临建区）
-------------

在施工场地使用前对可剥离表土区域进行表土剥离 0.18 万 m<sup>3</sup>；施工结束后实施表土回覆、土地整治措施，经统计，表土回覆 0.57 万 m<sup>3</sup>、土地整治 1.21hm<sup>2</sup>。

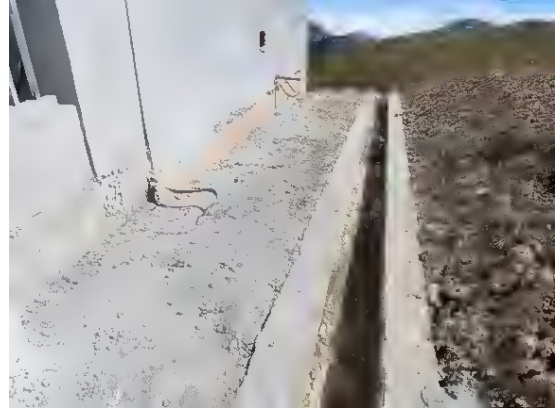
升压站区浆砌石排水沟

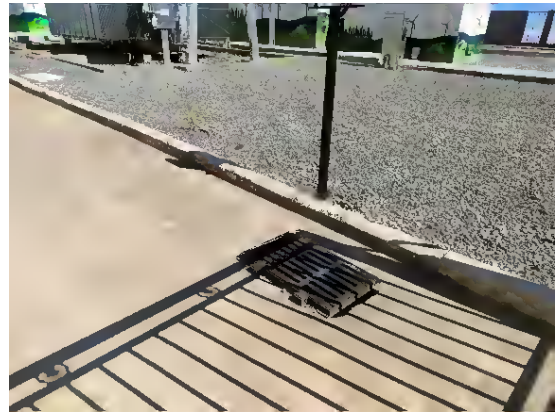
升压站区排水系统

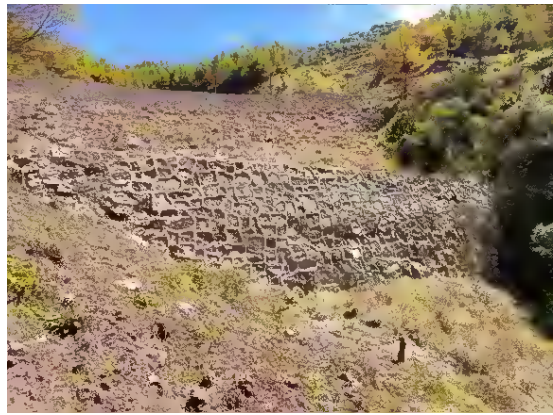
弃渣场区挡渣墙

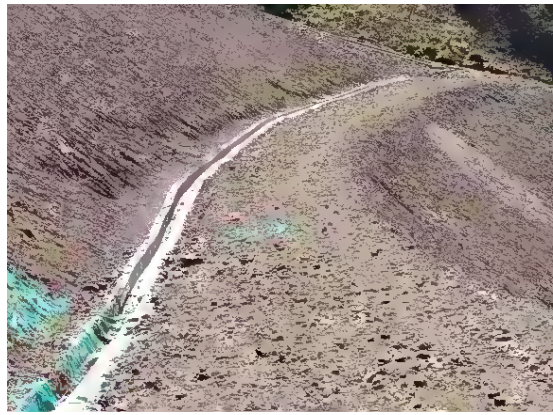
弃渣场区排水沟
